**RESUMEN DE DATOS**

Fecha y hora	<b>Domingo, 20 de noviembre de 2011; 12:50 h local<sup>1</sup></b>
Lugar	<b>Proximidades del punto BRICK, TMA de Canarias</b>

Matrícula	<b>OH-LBR</b>	<b>G-TCBA</b>
Tipo y modelo	<b>BOEING B757-2Q8</b>	<b>BOEING B757-28A</b>
Explotador	<b>Finnair</b>	<b>Thomas Cook Airlines</b>

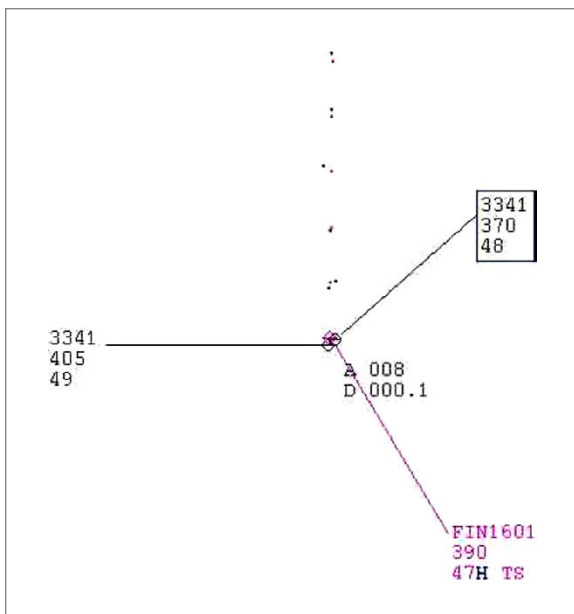
Figura 5. Imagen radar 12:48:20

A partir de las 12:48:20 se observa que desaparece la etiqueta de la aeronave TCX13CS y aparecen dos etiquetas para el código de transponder 3341, una a nivel de vuelo 405 y otra a nivel de vuelo 370 (véase figura 5).

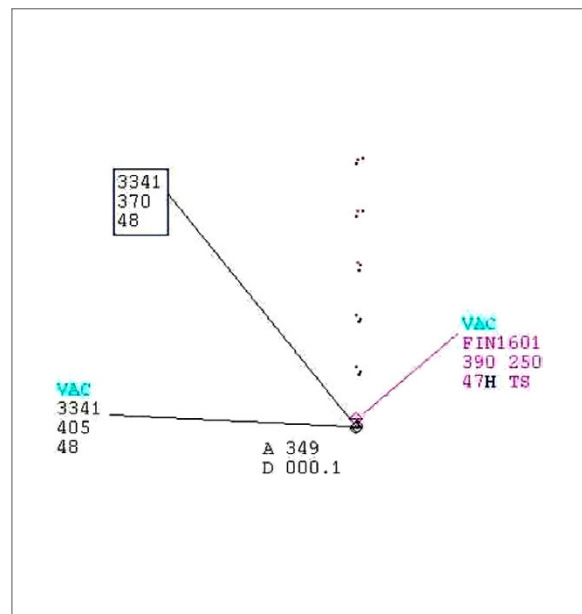
Figura 6. Imagen radar 12:48:41

A las 12:48:41, siguen apareciendo las dos etiquetas con código 3341 anteriormente señaladas, y en el campo «nivel de vuelo autorizado» de la etiqueta de la aeronave FIN1601 el controlador había introducido 250 (véase figura 6).

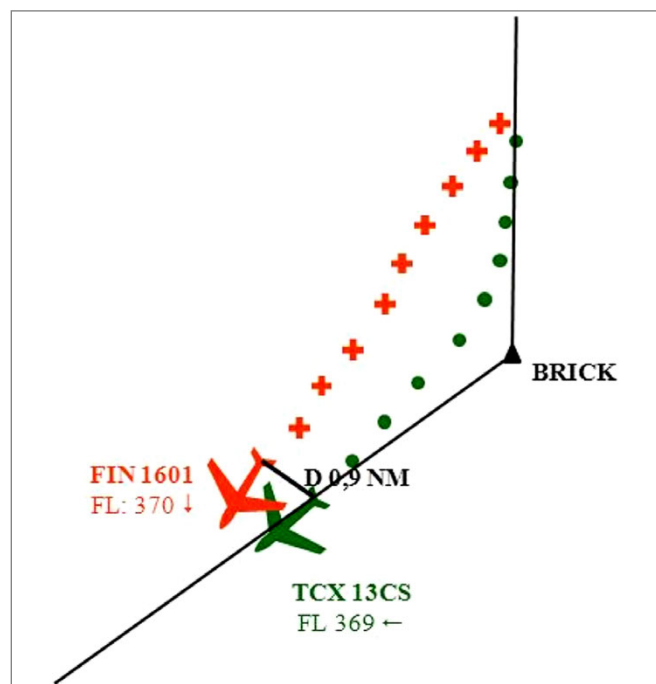
Figura 7. Croquis del acercamiento de las aeronaves

Hora	Nivel de vuelo FIN 1601	Nivel de vuelo TCX 13CS	Distancia vertical (ft)	Distancia horizontal (NM)
12:49:45	375	370	500	0,8
12:49:50	373	370	300	0,7
12:49:55	370	369	100	0,9
12:50:00	364	369	500	0,9

La figura 7 muestra un croquis del acercamiento de acuerdo a los datos radar. El punto final corresponde al de mínimo acercamiento entre las aeronaves.
