**RESUMEN DE DATOS**

Fecha y hora	<b>Miércoles, 21 de septiembre de 2011; 20:20 h<sup>1</sup></b>
Lugar	<b>Aeródromo de Beáriz (Ourense)</b>

Matrícula	<b>EC-GDZ</b>
Tipo y modelo	<b>CESSNA 337-G «Skymaster»</b>
Explotador	<b>SAETA</b>

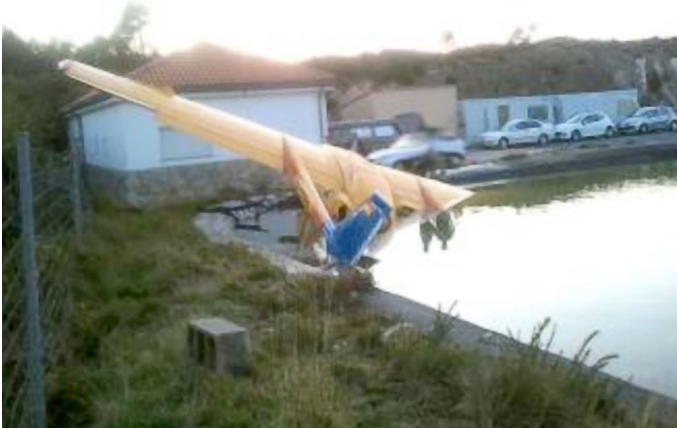
Figura 1. Posición final de la aeronave

La toma de contacto de la aeronave con la pista fue excesivamente larga y el piloto no consiguió frenarla dentro de la pista; la aeronave se salió por el final de la misma y terminó parcialmente sumergida en una balsa situada en la prolongación de la pista, aproximadamente a las 20:20 h.

La aeronave sufrió daños en el tren de aterrizaje delantero, con rotura de la horquilla de la rueda y golpes en las compuertas de dicho tren, más acusados en la del lado derecho.

Asimismo, presentaba daños en la sección del borde de ataque del plano izquierdo más alejada del encastre, con rotura parcial del borde marginal, y en el extremo del plano derecho, con rotura del borde marginal y las luces de navegación, producidos por haber golpeado la valla que rodeaba la balsa.

Los deflectores de refrigeración («cowl flaps») del motor delantero sufrieron rotura parcial el derecho y daños por impacto el izquierdo, y la hélice delantera presentaba ligeras dobleces hacia atrás en las puntas de palas.

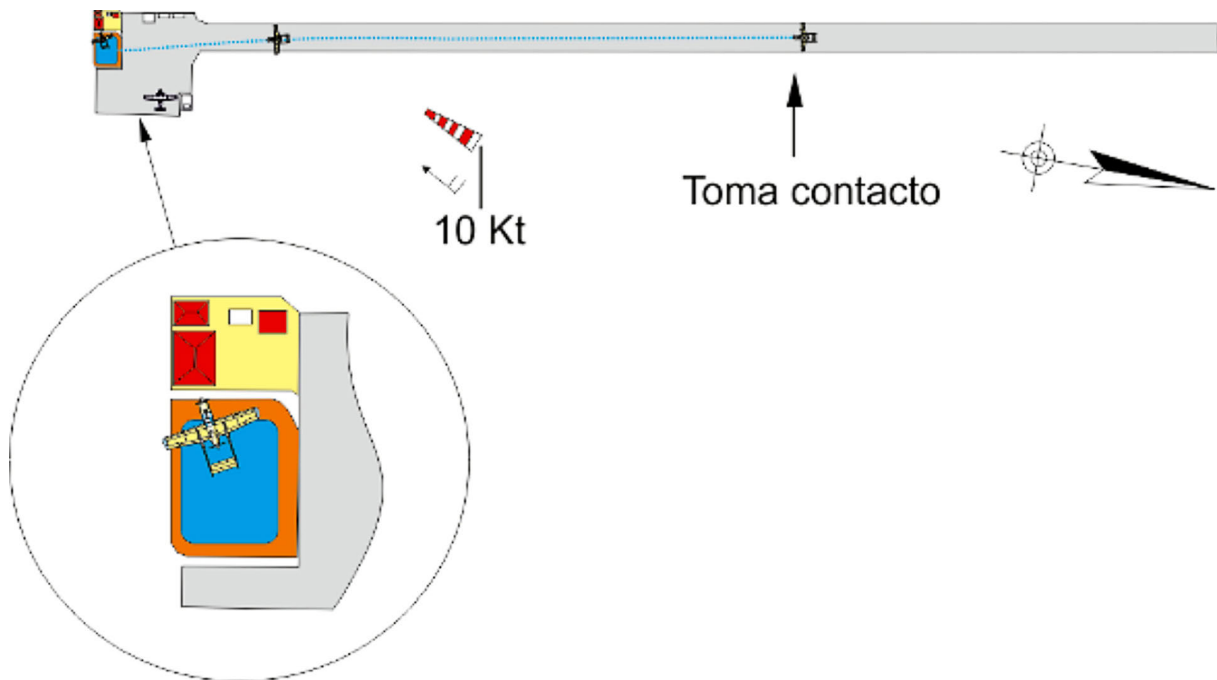
Figura 3. Trayectoria de la aeronave en el suelo

toma mas larga de lo habitual y al percibir que iba demasiado rápido pensó en hacer motor y al aire, pero consideró que ya no era viable, por lo que cortó los motores y aplicó frenos; esto no fue suficiente e impactó contra la valla de la balsa de agua, pasó por encima del muro de contención de ésta y terminó dentro de la misma.

En este caso, la aeronave alargó su aproximación cuando tenía una componente considerable de viento de cola; en esta situación pudo recorrer una distancia apreciable, en el aire y sobre la vertical de la pista, antes de apoyar el tren de aterrizaje en el suelo y poder aplicar el piloto los frenos de una manera eficaz. De hecho, esta distancia puede llegar a ser mayor que el recorrido en el suelo. Si se considera, además, que el recorrido en el suelo se inició con una velocidad excesiva (demasiado rápido, de acuerdo con la percepción del propio piloto), es posible encontrarse con el avión, con todos sus sistemas, incluido el de frenos, funcionando correctamente, recorriendo distancias superiores a las previstas y saliéndose por el final de la pista con una velocidad aún apreciable. En consecuencia, se considera probable que el avión se saliera por el final de la pista debido a las condiciones en que se realizaron la aproximación y el aterrizaje, en una pista que presenta limitaciones para el tipo de aeronave.

El accidente se produjo por realizar el piloto un aterrizaje demasiado largo, con una componente excesiva de viento de cola, que llevó a la aeronave a salirse por el final de la pista y terminar parcialmente sumergida en una balsa situada en la prolongación de ésta.

**REC 27/13.** Se recomienda a SAETA que evalúe las circunstancias que concurren en el aeródromo de Beáriz en relación con la operación de aeronaves del tipo Cessna 337, e incluya los puntos correspondientes en su Manual de Operaciones, tanto en lo que se refiere a la definición de las limitaciones operacionales que se presentan en dicho aeródromo para las aeronaves Cessna 337, como a la formación de los pilotos que vuelan este tipo de aeronaves en dicho aeródromo.

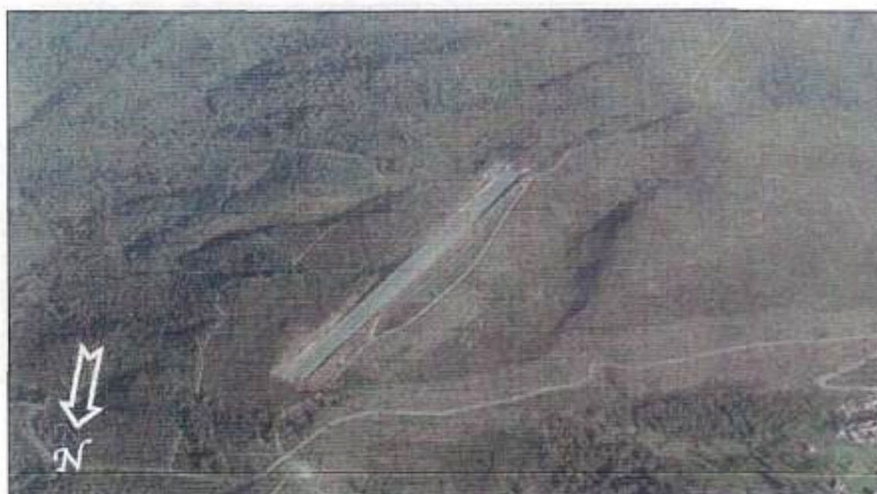
El operador no disponía de procedimientos específicos aplicables a la pista de Beáriz. No obstante, sus tripulaciones disponían de la ficha descriptiva que se reproduce en la figura 4.

Figura 4. Ficha descriptiva del aeródromo de Beáriz

Por otra parte, se ha comprobado que en el Manual de Operaciones del operador de la aeronave no figuran criterios específicos para la operación ni para los pilotos que operan aeronaves de este tipo en dicho aeródromo.
